**QUALIDADE DA ALVENARIA ESTRUTURAL EM HABITAÇÕES DE BAIXA
RENDA: UMA ANÁLISE DA CONFIABILIDADE E DA CONFORMIDADE**

Porto Alegre
fevereiro 2007

Dissertação apresentada ao Programa de Pós-Graduação em Engenharia
Civil da Universidade Federal do Rio Grande do Sul, como parte dos
requisitos para obtenção do título de Mestre em Engenharia na
modalidade Acadêmico

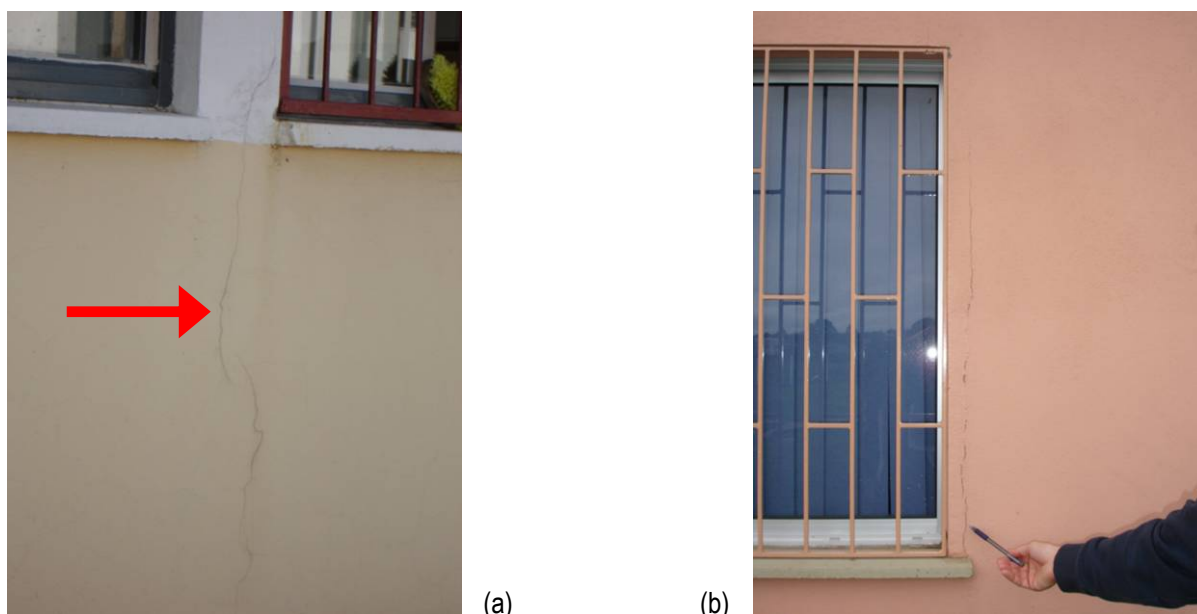
Figura 34: (a) fissura vertical na face externa da parede que divide duas áreas de serviço; (b) fissura vertical do revestimento de argamassa da lateral do vão da janela

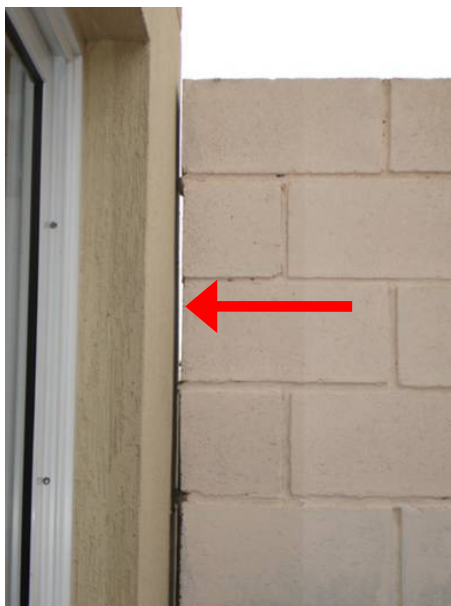
Figura 35: falta de vedação entre o muro do pátio e a parede externa dos sobrados

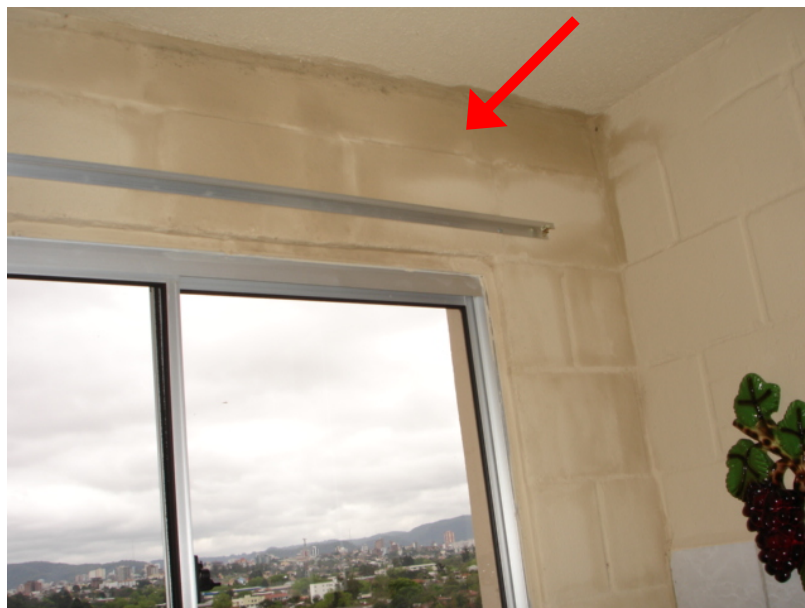
Figura 37: problemas de infiltração nas faces internas das paredes do dormitório

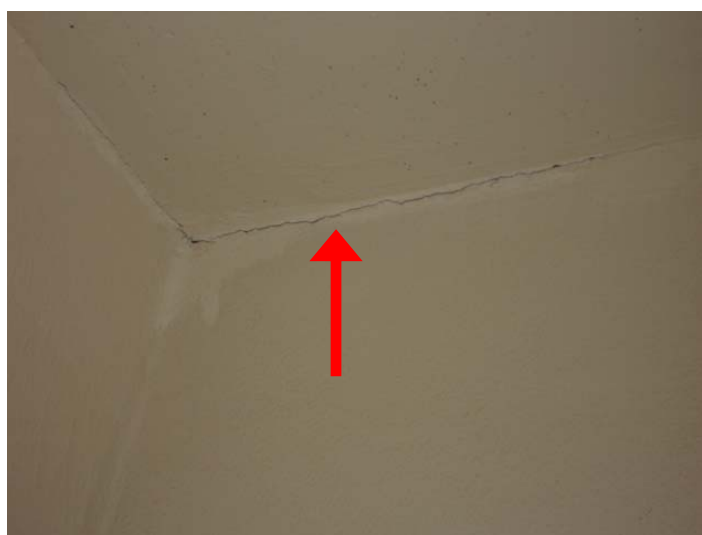
Figura 41: fissura na interface do apoio da laje sobre a parede

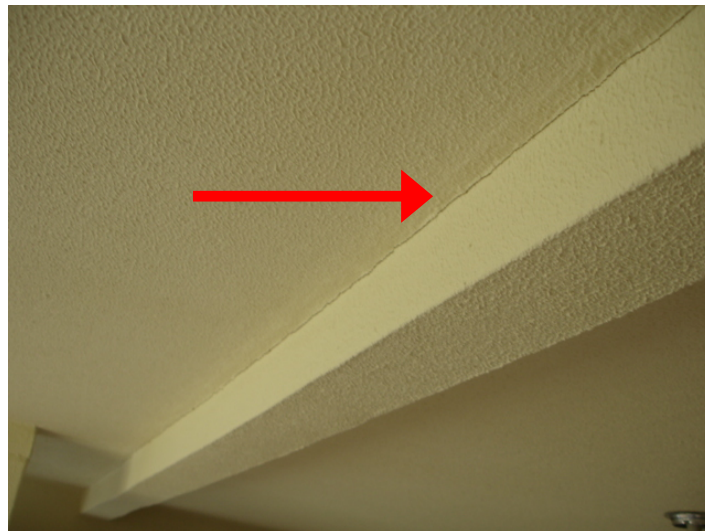
Figura 43: fissuras localizadas na união dos painéis de laje da sala e cozinha

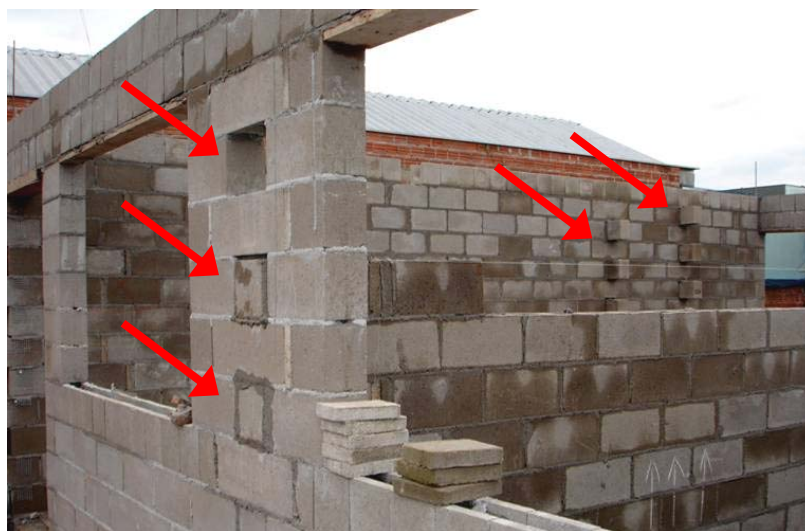
Figura 50: amarrações inadequadas das paredes do tipo “bocas-de-leão” no empreendimento E1IP9

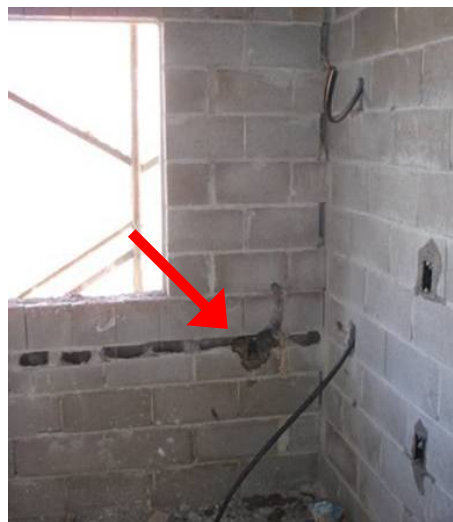
Figura 52: cortes horizontais excessivos na alvenaria

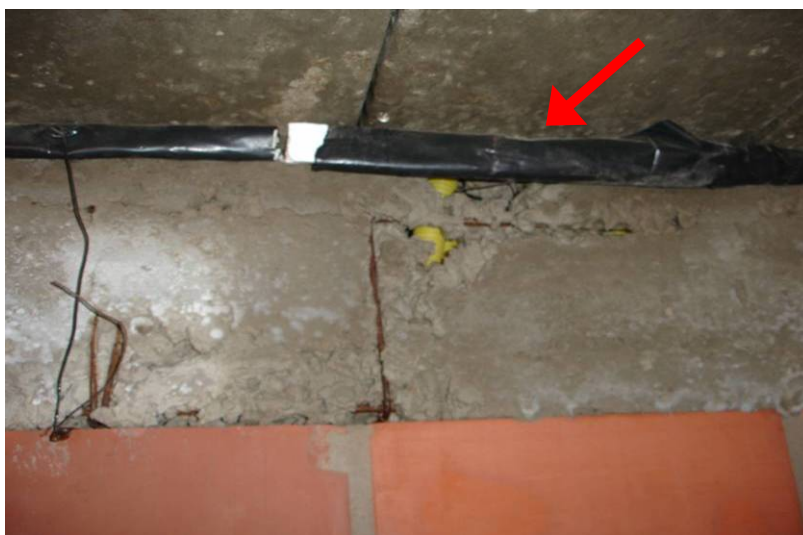
Figura 55: detalhe da junta deslizante do último pavimento sobre a cinta de respaldo

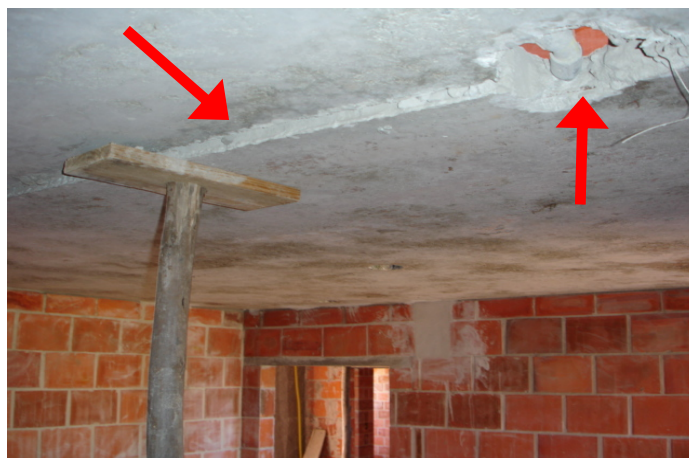
Figura 59: desnível acentuado no encontro dos painéis de lajes da sala e desencontro das tubulações das instalações elétricas
