**QUALIDADE DA ALVENARIA ESTRUTURAL EM HABITAÇÕES DE BAIXA
RENDA: UMA ANÁLISE DA CONFIABILIDADE E DA CONFORMIDADE**

Porto Alegre
fevereiro 2007

Dissertação apresentada ao Programa de Pós-Graduação em Engenharia
Civil da Universidade Federal do Rio Grande do Sul, como parte dos
requisitos para obtenção do título de Mestre em Engenharia na
modalidade Acadêmico

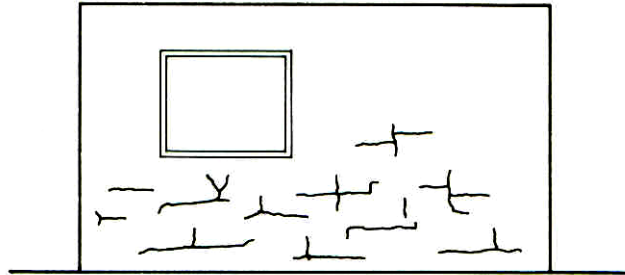
Figura 18: fissuras na argamassa de revestimento provenientes do ataque de sulfatos

alvenaria, sendo que em casos mais extremos poderá ocorrer uma progressiva desintegração das juntas de argamassa (THOMAZ, 2000). A figura 18 ilustra as fissuras típicas deste ataque de sulfatos.

Thomaz (2000) comenta que nas argamassas revestidas, as fissuras por ataques de sulfatos são semelhantes àquelas que ocorrem pela retração da argamassa de revestimento, porém, em três aspectos fundamentais: apresentam aberturas mais pronunciadas; acompanham aproximadamente as juntas de assentamento horizontais e verticais; e aparecem quase sempre acompanhadas de eflorescências.
